Inbouw van een 720 kB diskdrive in een Philips VG 8230

Origineel door: Bas Kornalijnslijper

Bewerkt door: Bart Hamer

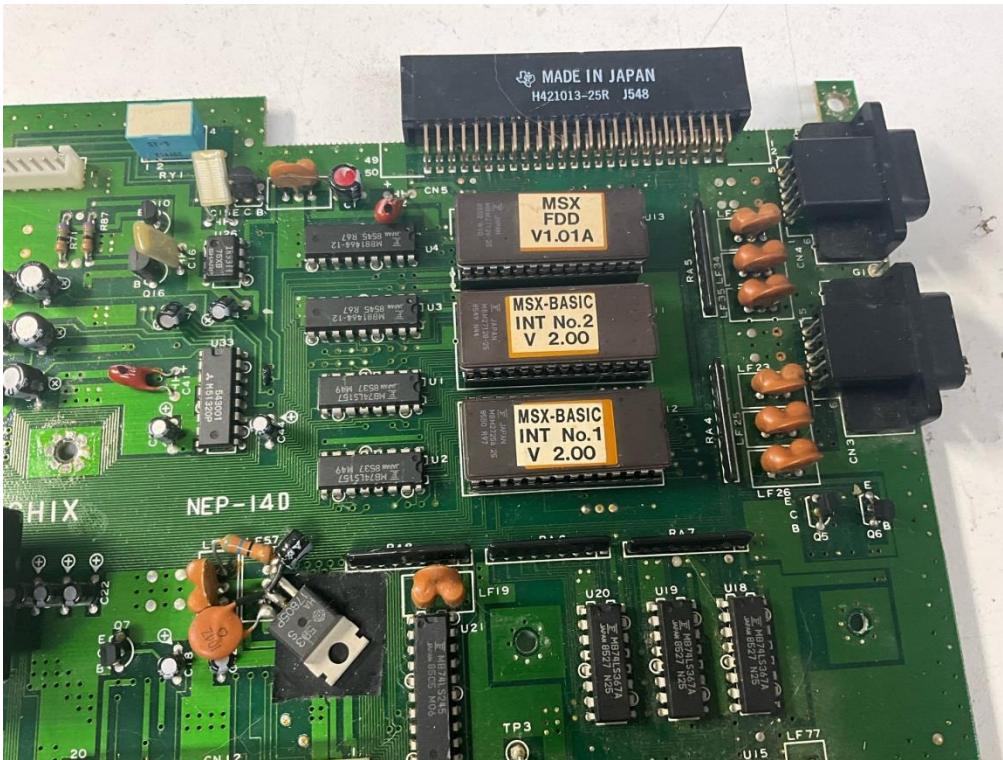
De originele disk-ROM, U13, in de IC-voet.

- Verwijder U13, de disk-ROM (deze zit in een IC-voet).
- Plaats in de lege IC-voet op de plaats van U13 de nieuwe disk-ROM. Deze disk-ROM is geschikt voor dubbelzijdig gebruik.
- Aan de onderzijde van de hoofdprint moeten twee printsporen onderbroken worden. Deze printsporen komen vanaf de connector pin 8 en 9 (bij de diskdrive-connectoren).
- Aan de onderzijde van de hoofdprint moeten twee verbindingen gesoldeerd worden (bij de diskdrive-connectoren).

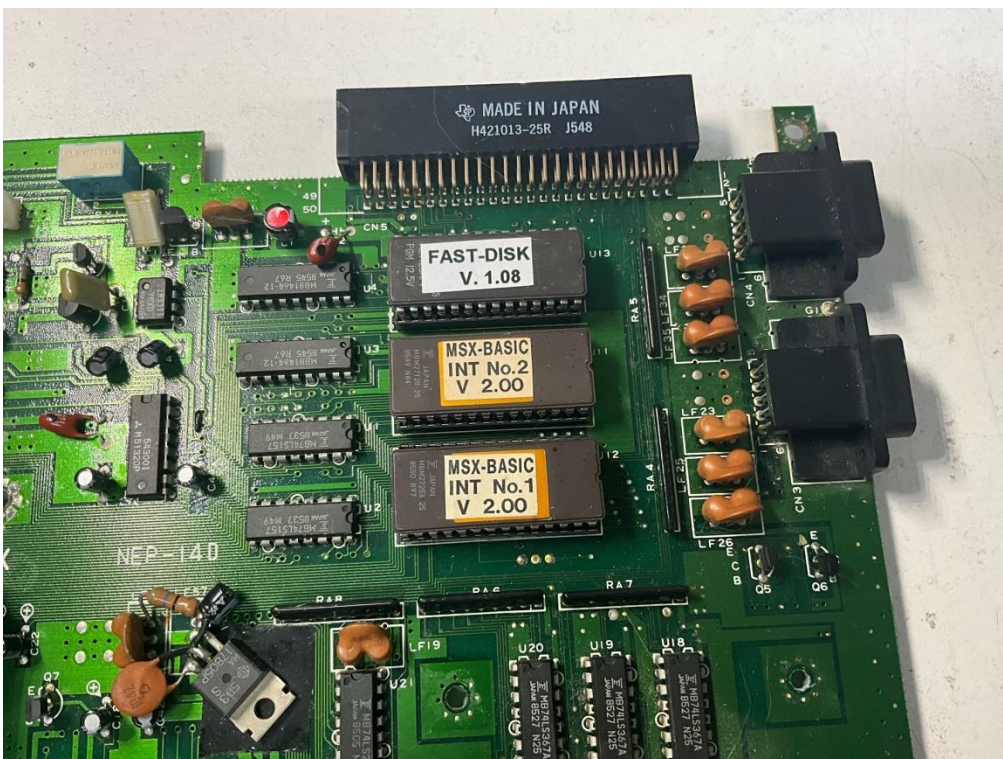
De nieuwe disk-ROM is geplaatst in de IC-voet van U13.

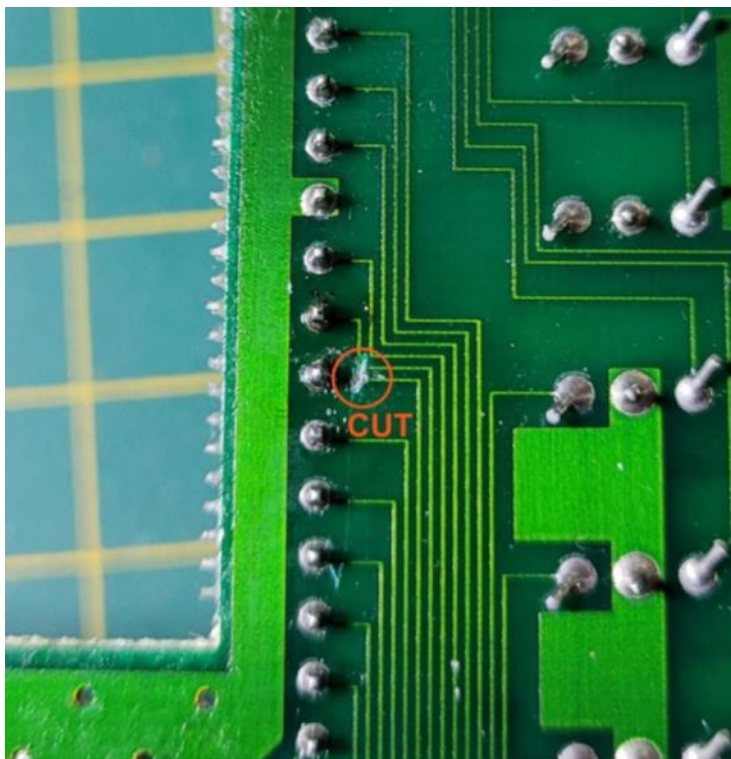
De doorgesneden printbanen van pin 8 en 9.

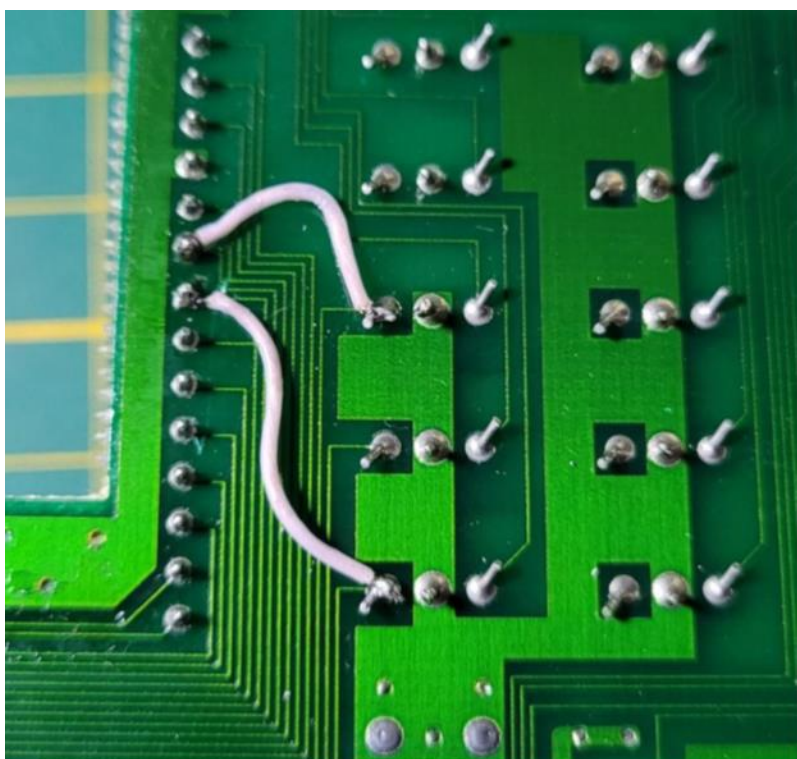
De nieuwe verbindingen naar pin 8 en 9.

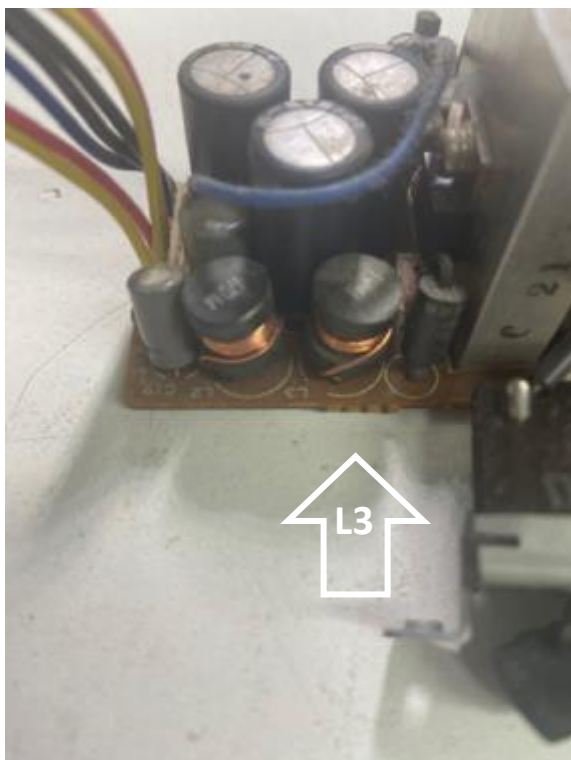
De originele diskdrive van de Philips VG 8230 is voorzien van een 14-polige connector. Ook werkt de originele drive op +12V DC en +5V DC. De vervangende diskdrive heeft een 34-polige connector en werkt alleen op +5V DC. Doordat de diskdrive alleen op +5V DC werkt, geeft dit storingen in het beeld welke zichtbaar zijn tijdens het gebruik van de diskdrive. Dit is eenvoudig te verhelpen: vervang de spoel L3 op de voedingsprint door een draadje.

De voedingsprint voor de wijziging.

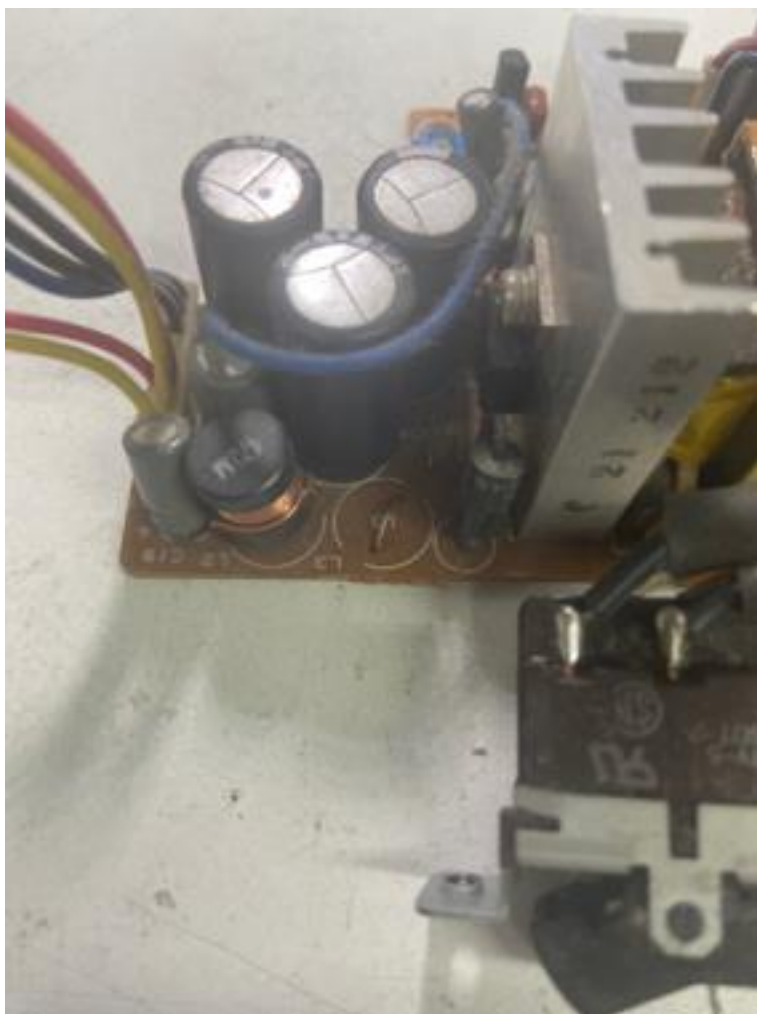
De voedingsprint na de wijziging.

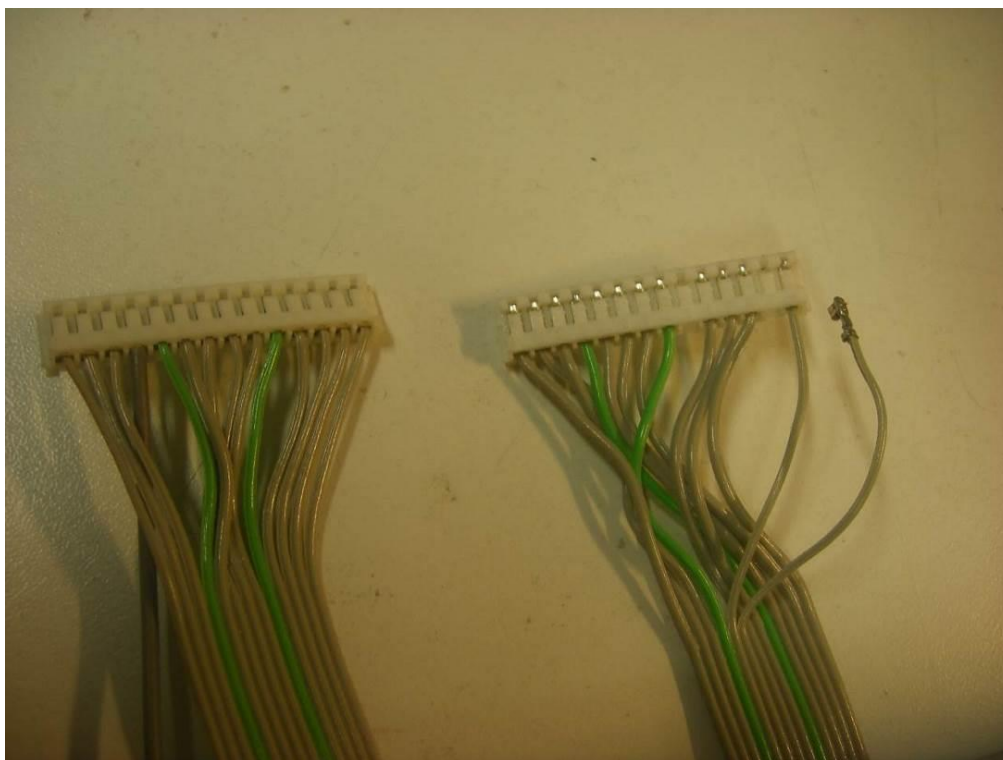
Links: origineel aangesloten bedrading.

Rechts: gewijzigde bedrading.

De originele kabel kan worden hergebruikt, maar moet worden aangepast. Door de diverse draden om te steken in de 14-polige connector aan de diskdrive-zijde kan deze rechtstreeks aangesloten worden op de 34-polige diskdrive-connector. De dikke grijze draad (pin 11) wordt naast de rode draad gestoken in de 4-polige voedingsconnector van de diskdrive.

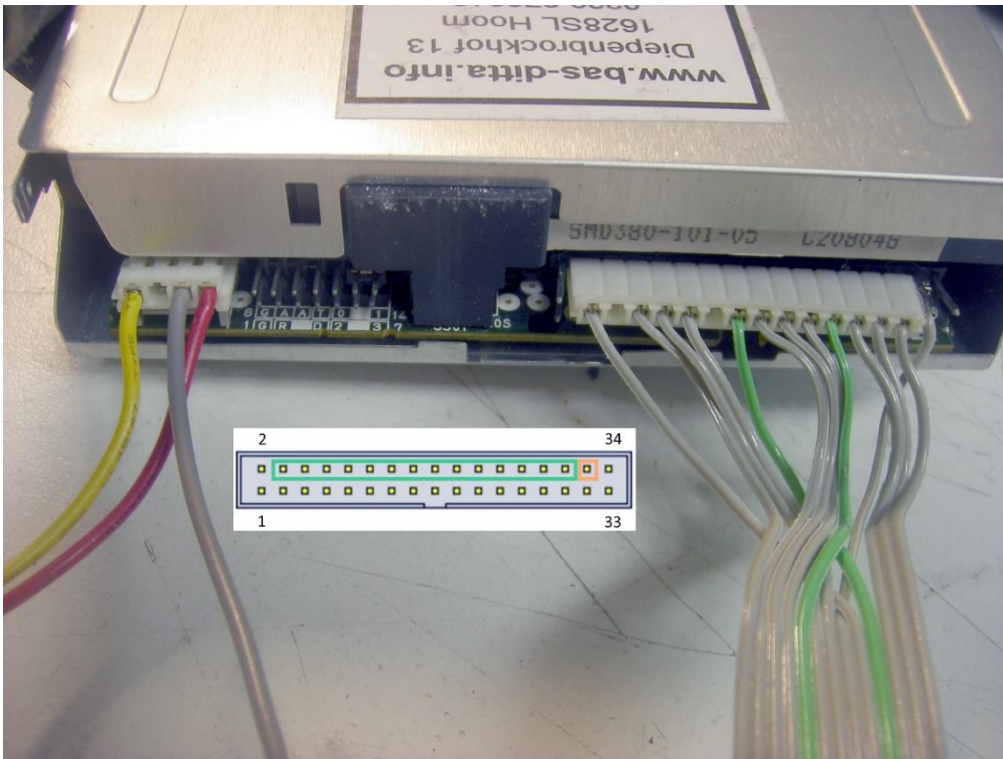
De kabel is aangesloten op de diskdrive zonder verloopprint.

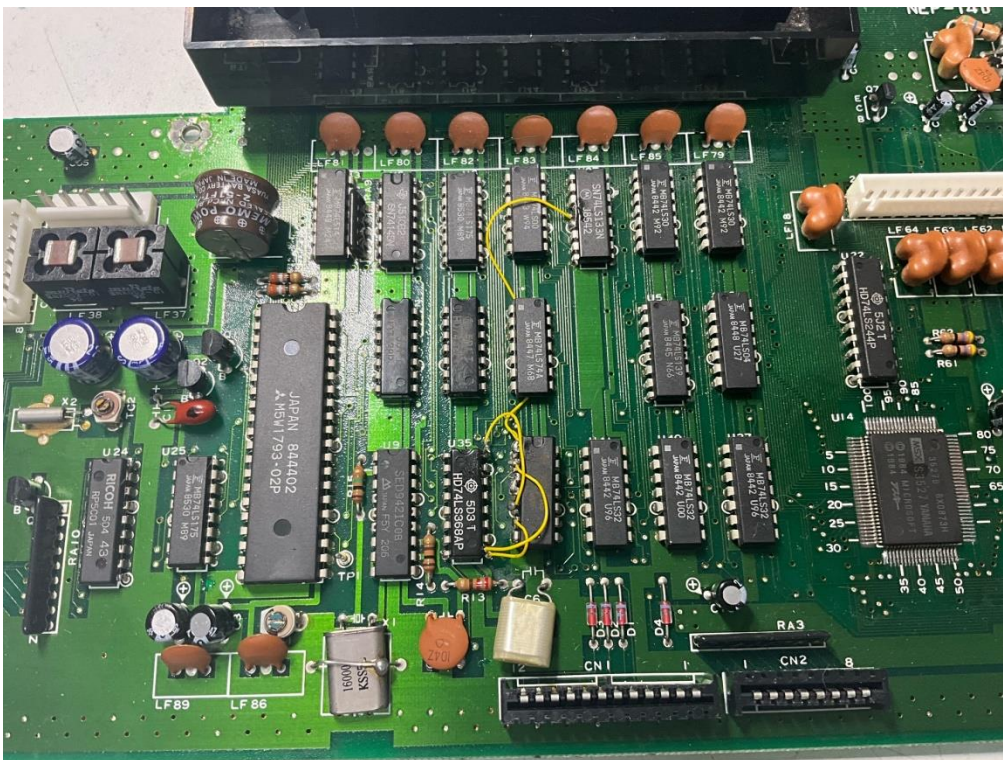
Nadat de nieuwe disk-ROM en de dubbelzijdige diskdrive zijn geïnstalleerd is het mogelijk om diskettes van 720 kB te gebruiken. Opstarten met MSX-DOS zal nog niet mogelijk zijn. Dit komt doordat het moederbord van de VG 8230 een hardware-fout heeft, welke verhindert dat MSX-DOS correct opstart. Dit was één van de redenen waarom Philips kort na het uitbrengen van de VG 8230 de VG 8235/00 introduceerde. Het probleem met het moederbord van de VG 8230 kan met een aantal wijzigingen worden verholpen:

De bedrading aan de bovenzijde van de hoofdprint.

- Knip pin 4 los van U27 (74LS30).
- Knip pin 9 los van U35 (74LS368).
- Soldeer de 74LS86 met de overgebleven pinnen op U45 (74LS32).
- Maak een verbinding tussen U27 (74LS30) pin 4 en pin 5.
- Maak een verbinding tussen de 74LS86 pin 1 en de printspot van U27 (74LS30) pin 4.
- Maak een verbinding tussen de 74LS86 pin 2 en U35 (74LS368) pin 9.
- Maak een verbinding tussen de 74LS86 pin 3 en pin 4.
- Maak een verbinding tussen de 74LS86 pin 5 en U35 (74LS368) pin 16.
- Maak een verbinding tussen de 74LS86 pin 6 en de printspot van U35 (74LS368) pin 9.
