Kabel vervangen van een Philips SBC 3810 muis met een gebruikte Joystickkabel

(Tevens Panasonic FS-JM1 & Sony MOS-1)

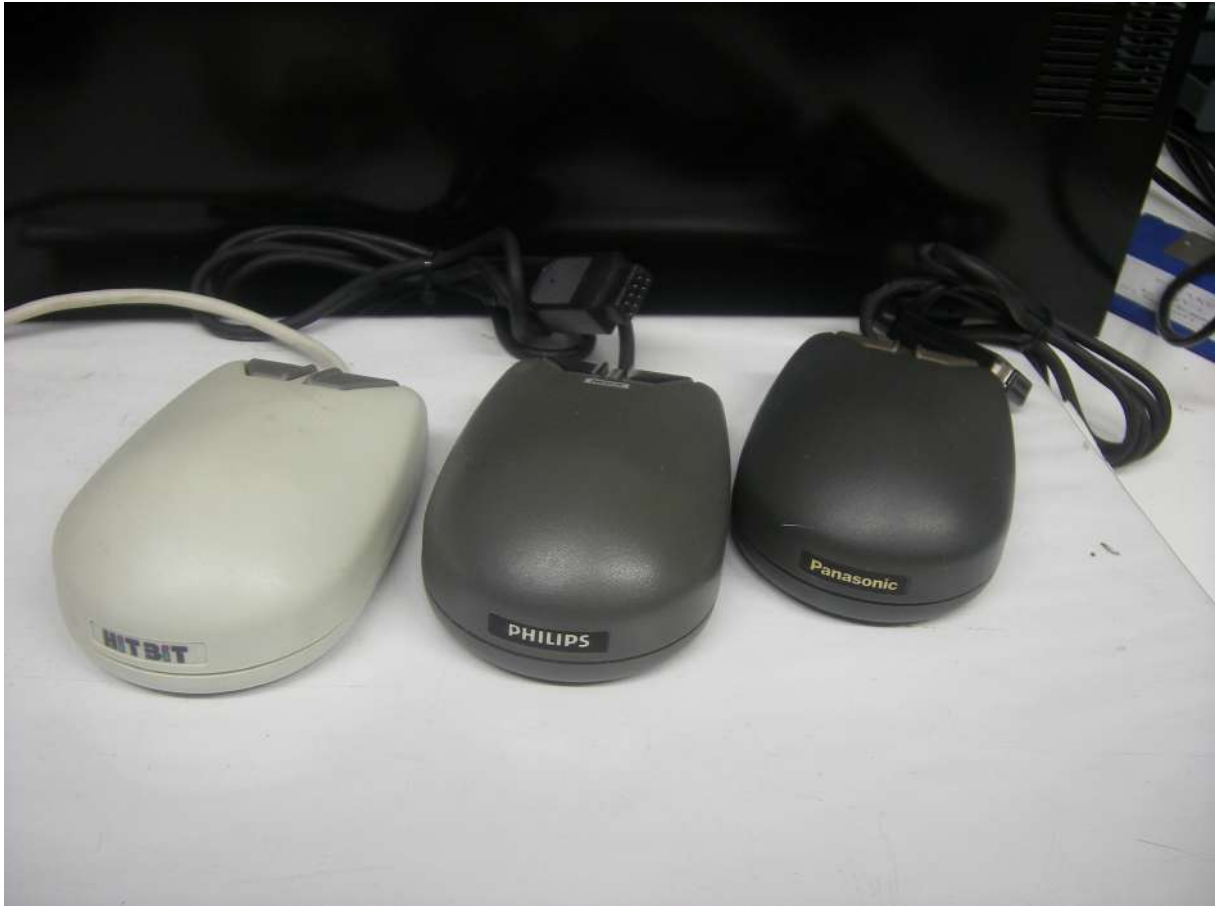
Sony MOS-1, Philips SBC 3810, Panasonic FS-JM1

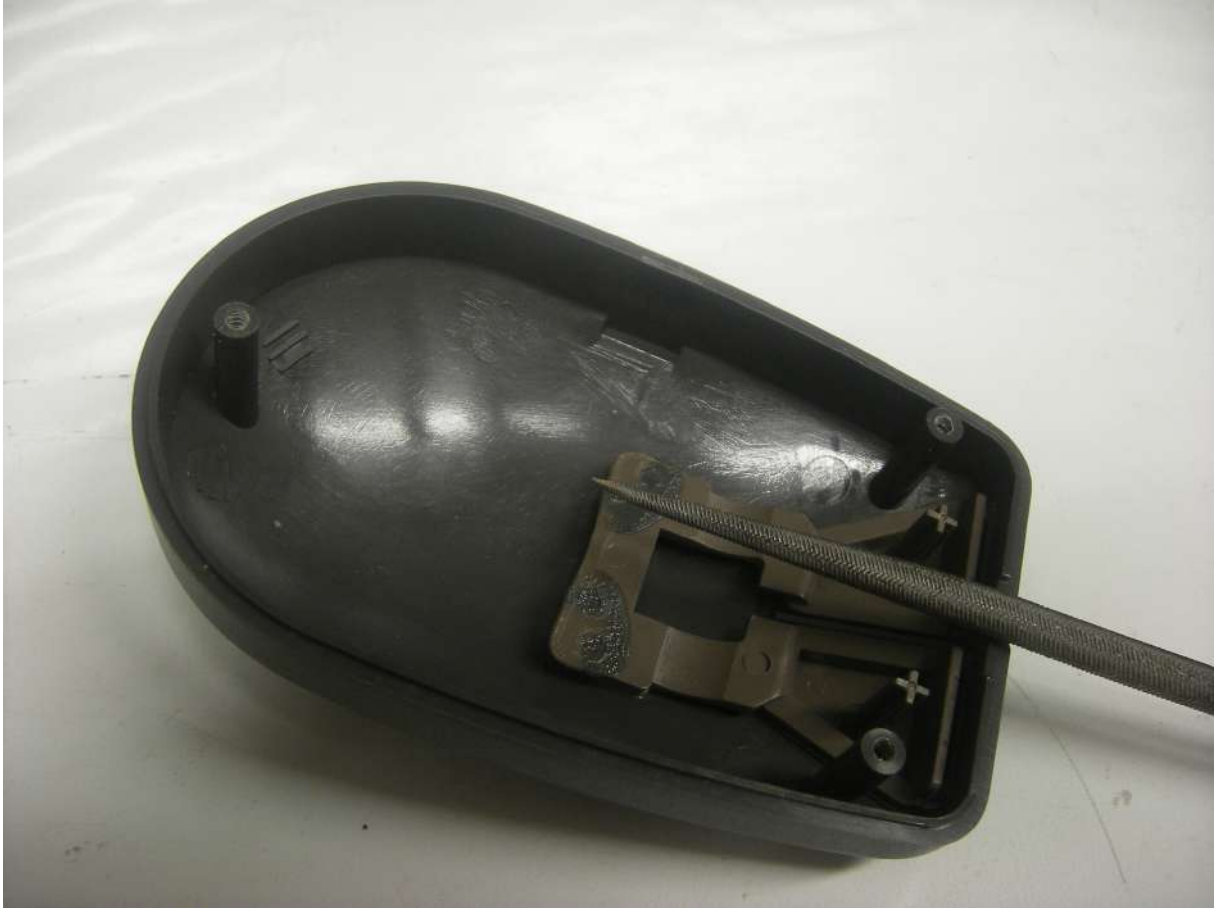
De behuizing aanpassen voor de "nieuwe" kabel

- Soldeer de nieuwe kabel aan de bovenzijde van de connector of verwijder de connector.
- De nieuwe kabel kan wat dikker zijn bij de kabelinvoer. Dit is op te lossen door de behuizing iets aan te passen.
