Inbouw van een 720 kB diskdrive in een Philips VG 8230

Origineel door: Bas Kornalijnslijper

Bewerkt door: Bart Hamer

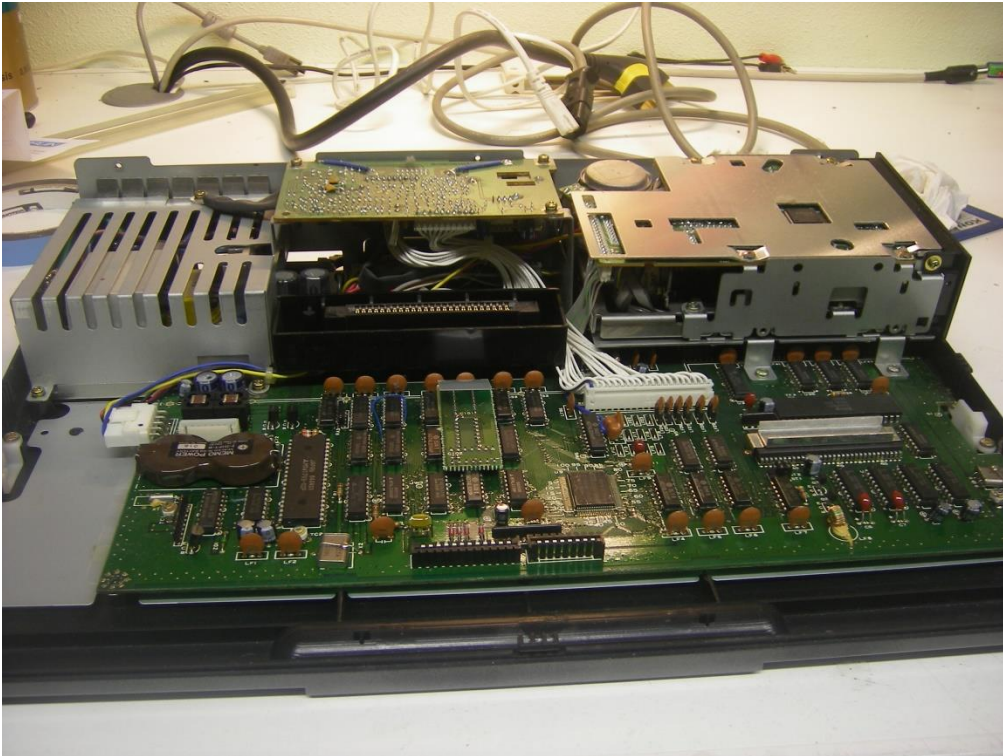
De enkelzijdige diskdrive.

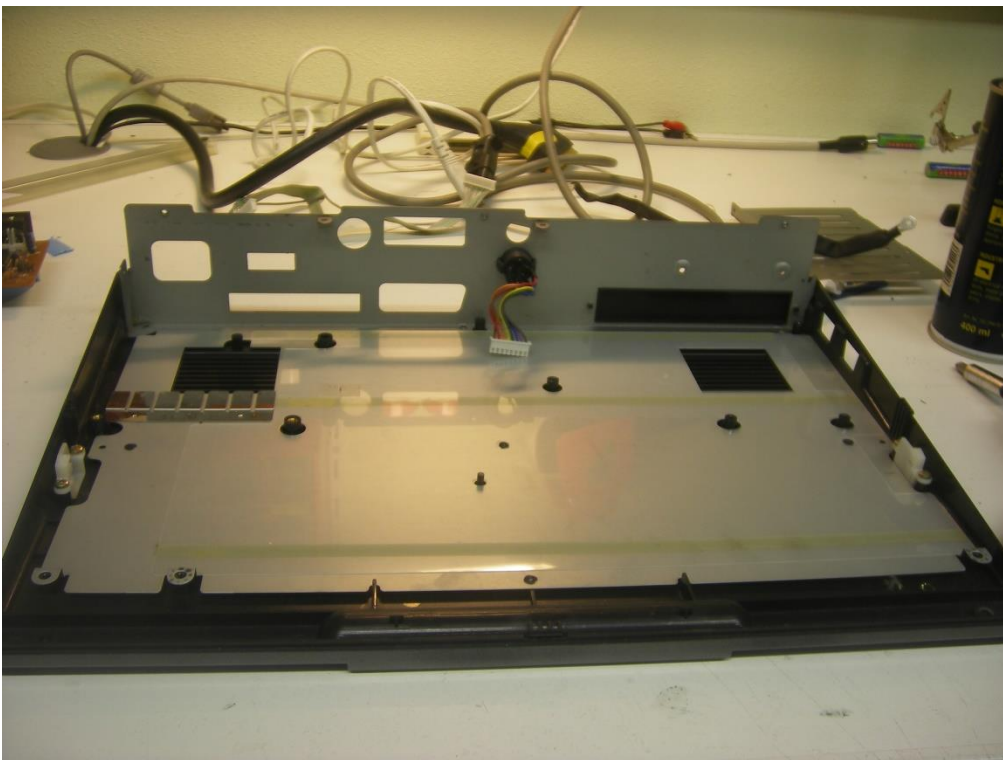
Na demontage.

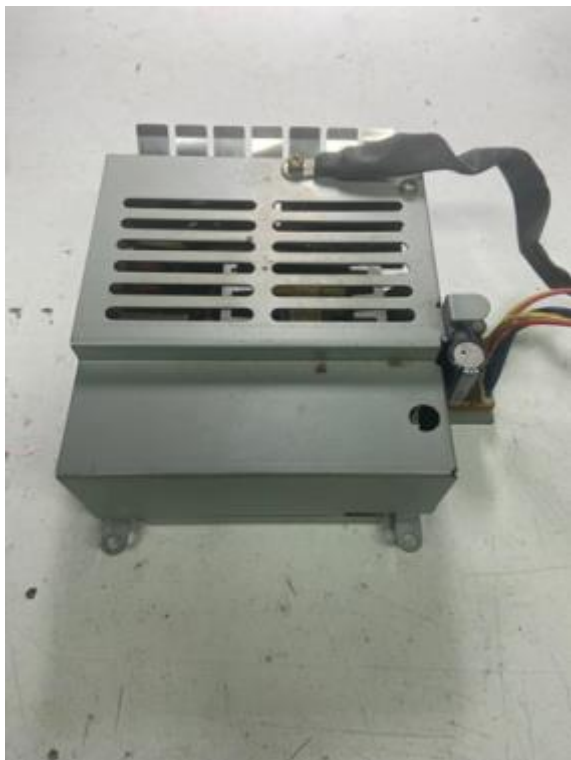
De originele diskdrive van de Philips VG 8230 is voorzien van een 14-polige connector. Ook werkt de originele drive op +12V DC en +5V DC. De vervangende diskdrive heeft een 34-polige connector en werkt alleen op +5V DC. Doordat de diskdrive alleen op +5V DC werkt, geeft dit storingen in het beeld welke zichtbaar zijn tijdens het gebruik van de diskdrive. Dit is eenvoudig te verhelpen: vervang de spoel L3 op de voedingsprint door een draadje.

De voeding van de VG 8230.

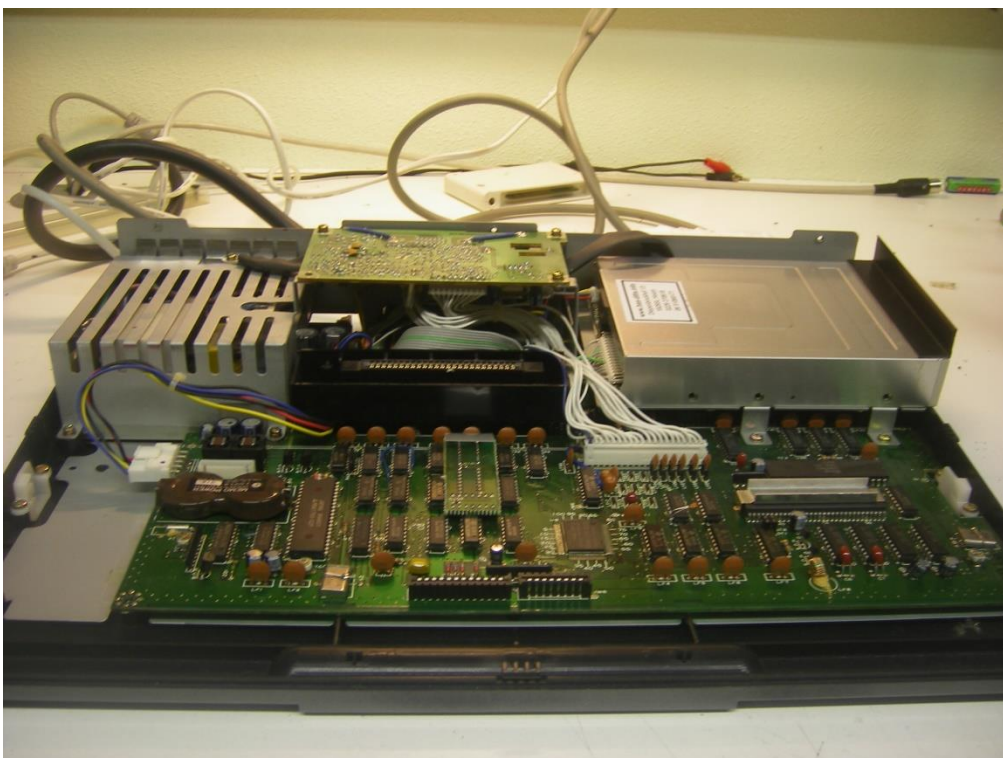
De Philips VG 8230 is voorzien van een dubbelzijdige diskdrive

Nadat de nieuwe disk-ROM en de dubbelzijdige diskdrive zijn geïnstalleerd is het mogelijk om diskettes van 720 kB te gebruiken. Opstarten met MSX-DOS zal nog niet mogelijk zijn. Dit komt doordat het moederbord van de VG 8230 een hardware-fout heeft, welke verhindert dat MSX-DOS correct opstart. Dit was één van de redenen waarom Philips kort na het uitbrengen van de VG 8230 de VG 8235/00 introduceerde. Het probleem met het moederbord van de VG 8230 kan met een aantal wijzigingen worden verholpen:
